PENERAPAN PERSONAL PROTECTIVE EQUIPMENT PADA SAAT LIFTING DI PLATFORM UNTUK MEMINIMALISIR KECELAKAAN KERJA DI KAPAL SV. FIONA 38

Al-Farabie Brian Amanta Badri¹, Anak Agung Istri Sri Wahyuni², Novrico Susanto³, Siti Fatimah⁴

Politeknik Pelayaran Surabaya¹, Politeknik Pelayaran Surabaya², Politeknik Pelayaran Surabaya³, Politeknik Pelayaran Surabaya⁴

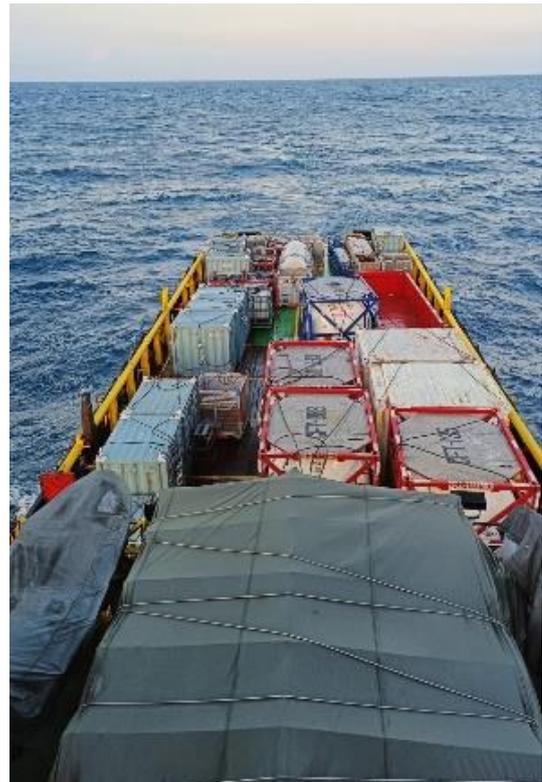
Gambar 1. kegiatan sedang muat barang di kapal SV VIONA 38

Gambar 1 di atas adalah kegiatan kapal SV FIONA 38 sedang memuat barang dari pelabuhan menuju rig oil platform yang berada di tengah laut untuk mensupply bahan makanan dan juga kebutuhan yang berada di rig oil platform.

Bukti yang terdokumentasi dalam Gambar 1 di atas menunjukkan bahwa jaket pelampung yang digunakan oleh awak kapal SV VIONA 38 tidak memenuhi standar yang layak. Keadaan ini dapat menyebabkan risiko berbahaya bagi setiap awak kapal saat menjalankan tugas di atas kapal karena

perlengkapan keselamatan yang tidak memadai.

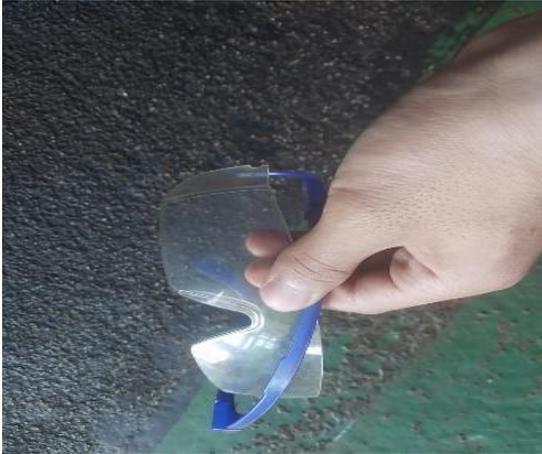
Gambar 2. kacamata crew yang kurang layak di kapal SV VIONA 38
Sumber : Arsip perusahaan

Bukti yang terdokumentasi dalam Gambar 2 di atas bahwa kacamata yang di pakek crew kapal yang digunakan oleh awak kapal SV VIONA 38 tidak memenuhi standar yang layak. Keadaan ini dapat menyebabkan risiko berbahaya bagi setiap awak kapal saat menjalankan tugas di atas kapal karena perlengkapan keselamatan yang tidak memadai.

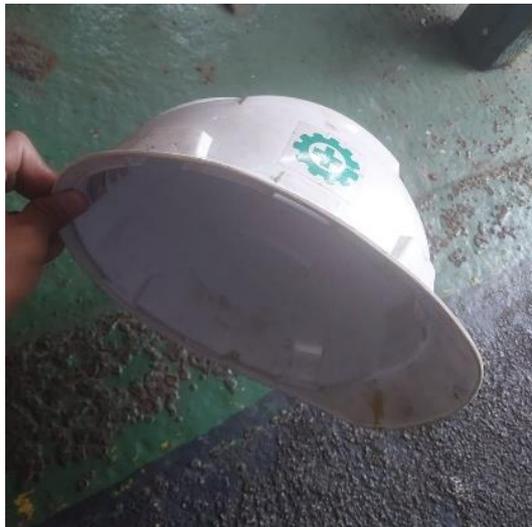
Gambar 3. kacamata crew yang kurang layak di kapal SV VIONA 38
Sumber : Arsip perusahaan

Gambaran yang terdokumentasi dalam Gambar 3 menunjukkan bahwa helm yang

digunakan oleh awak kapal SV VIONA 38 tidak memenuhi standar yang layak. Situasi ini dapat menimbulkan risiko bahaya bagi setiap awak kapal saat melaksanakan tugas di atas kapal karena perlengkapan keselamatan yang tidak memadai.

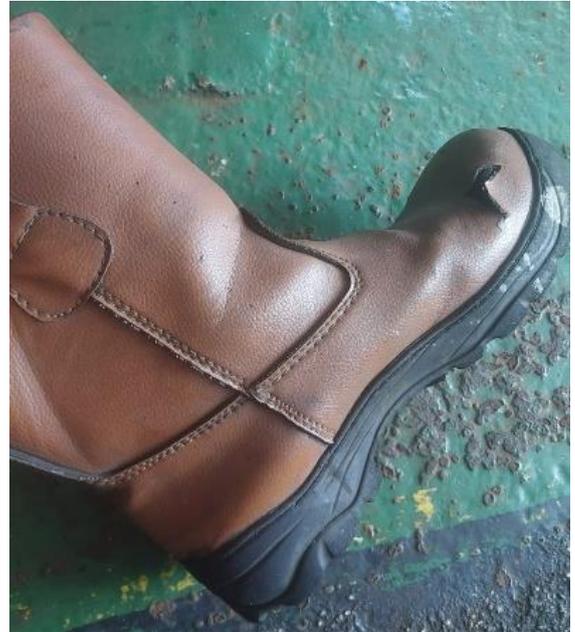
Gambar 4. sepatu crew yang kurang layak di kapal SV VIONA 38
Sumber : Arsip perusahaan

Deskripsi yang terdokumentasi dalam Gambar 4 mengindikasikan bahwa sepatu yang dipakai oleh awak kapal SV VIONA 38 tidak memenuhi standar yang sesuai. Kondisi ini dapat menimbulkan risiko bahaya bagi setiap awak kapal ketika melakukan tugas di atas kapal karena kelengkapan keselamatan yang tidak memadai.
