ANALISA KEBOCORAN KATUP GAS BUANG PADA MESIN INDUK DI KM. TONASA LINES XV

Oleh
M. Bagus Aditya¹, Carles Y.A. Nalle²

Politeknik Pelayaran Sorong¹, Politeknik Pelayaran Sorong²

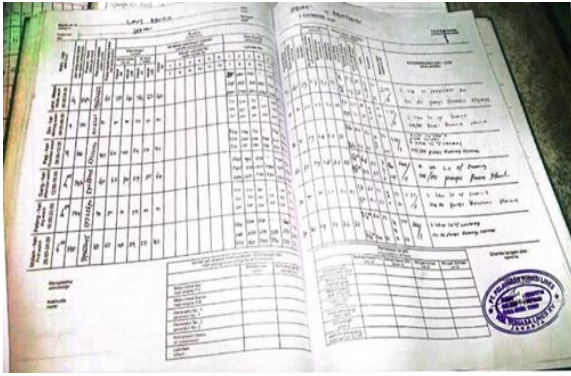
Pada tanggal 15 Oktober 2021 kapal akan melakukan pelayaran dari Biringkassi, Sulawesi Selatan menuju Sorong, Papua Barat. Di awal pelayaran mesin bekerja secara normal, suara mesin terdengar baik dan suhu rata-rata tiap silinder normal. Ketika kapal sudah memasuki laut seram tepatnya pada posisi jaga Masinis II Pukul 02.00 WIT terdapat suara yang tidak biasa dan suhu gas buang yang mengalami kenaikan silinder nomor satu yang mengakibatkan proses kompresi tidak maksimal dan pengeluaran sisa gas buang tidak maksimal. Jika dibiarkan maka bagian *spindle* dan *seat valve* akan semakin aus dan banyak celah yang membuat udara bisa keluar melalui celah tersebut, dan juga akan menyebabkan air pendingin *seat valve* akan masuk ke ruang bakar. Agar tidak terjadi hal yang tidak diinginkan dan menimbulkan masalah lain maka perbaikan harus dilakukan pada saat itu juga.

Gambar 2. Log Book di KM Tonasa Lines XV

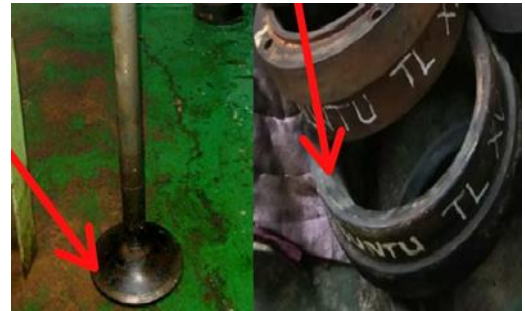
- a. Pada *spindle valve* dan *seat valve* terjadi keausan

Gambar 3. *Spindle* dan *Seat Valve* mengalami keausan

Berdasarkan hasil pembahasan yang telah penulis uraikan sebelumnya, maka penulis dapat menyimpulkan bahwa penyebab terjadinya kebocoran pada katup gas buang karena kondisi *seat valve* dan *spindle valve* yang sudah aus adanya goresan dan lubang mempengaruhi kinerja pembakaran. Selengkapnya, masih terdapatnya kandungan air di dalam *intercooler* dan katup ruang cerat udara bilas sehingga udara yang masuk ke ruang bakar masih terdapat kandungan air.

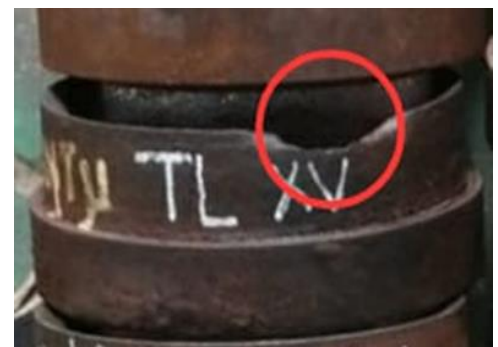
- b. Faktor kelelahan bahan atau kelebihan batas dari jam kerja

Faktor kelelahan bahan ini biasa terjadi apabila bagian yang bergerak telah melampaui jam kerja. Oleh karena itu sistem perawatan terencana harus berjalan sesuai jadwal sesuai dengan *instruction manual book* untuk dilakukan *overhaul/replace with new spare* atau perbaikan/penggantian dengan *spare* baru pada katup gas buang. Namun terkadang perbaikan tidak terlaksana sesuai jadwal karena beberapa faktor seperti tidak tersedianya waktu yang cukup untuk melaksanakan perbaikan. Hal seperti ini lah yang menjadi penyebab terjadinya kelelahan pada *exhaust valve* karena sudah waktunya *exhaust valve* diganti dengan suku cadang baru akan tetapi *exhaust valve* tetap dipakai melewati batas jam kerja, wajar jika menyebabkan kerusakan pada katup gas buang.

Gambar 4. *Seat Valve* mengalami keretakan

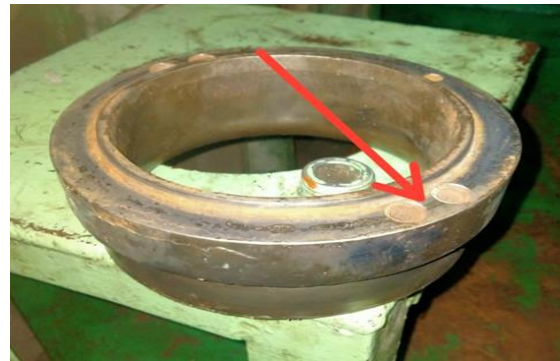
Dinding pada katup gas buang dan sekitarnya akan menjadi panas oleh gas buang. Oleh karena itu untuk mencegah panas yang berlebih dan perubahan bentuk pada komponen tersebut maka perlu didinginkan, pendinginan yang kurang pada rumah katub akan menyebabkan kerusakan pada dudukan katup atau *seating valve* dan juga akan berpengaruh terhadap *spindle valve*, yang bertumbukan langsung dengan *seating valve*. Proses penyerapan panas katup buang terjadi antara kontak daun katup dan dudukan katup yang saling bertumbukan, pada dua komponen ini terjadi proses penyerahan panas dari daun katup ke dudukan katup melalui permukaannya yang bersentuhan langsung dengan dudukan katup, jika proses penyerapan panas ini tidak optimal maka akan berpengaruh terhadap tingginya

temperature katup buang dari suhu normal yang akan mengakibatkan kerusakan pada komponen katup buang. Kurang maksimalnya pendinginan pada bagian katup ini biasanya disebabkan oleh terjadinya penyumbatan pada jalannya air tawar di *seating*. Air pendingin berguna menyerap panas dari mesin agar temperatur kerja mesin tetap normal. Oleh karena itu agar penyerapan panas pada katup gas buang bekerja dengan baik maka komponen yang akan didinginkan harus bersih tidak ada penyumbatan karena adanya kotoran-kotoran seperti lumpur, kotoran dan kerak yang biasanya terdapat pada *seat valve*.

Gambar 5. *Seat Valve* mengalami penyumbatan

Untuk mencegah *sealing ring* dan *guide ring* mengalami aus maka diusahakan agar udara kontrol yang masuk ke silinder terbebas dari kandungan air. Menurunnya kinerja pendinginan pada mesin sehingga terjadinya kenaikan suhu pada komponen katup gas buang yang dapat menyebabkan kerusakan pada komponen *exhaust valve*.
