## **ANALISIS KENAIKAN TEMPERATUR AIR PENDINGIN PADA MESIN INDUK KAPAL CB. KCT 4001**

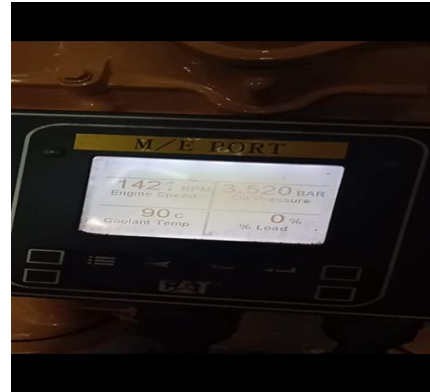
Hasil pemeriksaan sistem pendingin air laut menunjukkan adanya penurunan kinerja pada komponen utama yang berperan dalam proses sirkulasi. Strainer ditemukan dalam kondisi tersumbat oleh pasir halus, serpihan organik, dan lumut yang mengurangi kapasitas aliran menuju pompa. Penyumbatan ini menyebabkan tekanan air masuk menurun sehingga debit air laut tidak mampu memenuhi kebutuhan pendinginan mesin induk. Selain itu, impeller pada sea water pump mengalami keausan sehingga putarannya tidak menghasilkan dorongan air optimal, dan hal ini semakin memperburuk proses pelepasan panas di heat exchanger. Sebagai bukti kondisi suhu pendingin yang meningkat, berikut dokumentasi pengukuran.

Gambar 1 Coolant temperature mencapai 90°C pada mesin induk

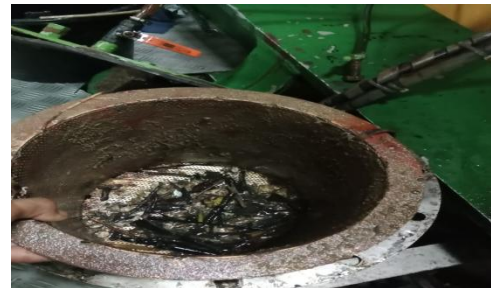
Selain itu, pemeriksaan fisik terhadap sistem intake menunjukkan adanya masalah pada saringan air laut.

Gambar 2 Saringan air laut (Sea Chest) yang tersumbat pasir dan lumut

Berdasarkan hasil penelitian, kenaikan temperatur air pendingin pada mesin induk kapal CB. KCT 4001 dipengaruhi oleh beberapa faktor utama yang saling terkait. Pertama, kondisi strainer air laut (sea chest) yang tersumbat oleh lumut, kerang, dan

kotoran halus menyebabkan aliran air laut menuju pompa terganggu. Gangguan ini mengurangi tekanan dan debit air yang masuk ke sistem pendingin, sehingga kapasitas pendinginan menjadi tidak optimal dan panas hasil pembakaran mesin tidak dapat diserap secara maksimal (Mangengke & Marsudi, 2024; Putra et al., 2023; Tjahjono et al., 2022).

efektif harus meliputi pemeriksaan dan pembersihan strainer secara rutin, perawatan impeller dan heat exchanger, serta penggantian dan pemeriksaan coolant secara berkala (Mangengke & Marsudi, 2024; Mustholiq et al., 2023; Putra et al., 2023; Tjahjono et al., 2022; Ziliwu et al., 2021). Dengan penerapan perawatan yang berkesinambungan dan kualitas sistem pendingin yang terjaga, risiko overheating pada mesin induk dapat diminimalkan dan kinerja kapal tetap optimal.

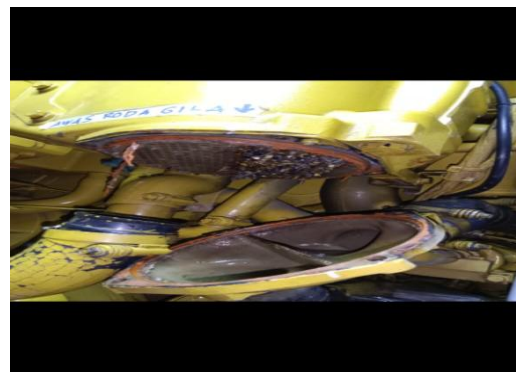
Pemeriksaan lebih lanjut terhadap heat exchanger mengungkap adanya pengotor dan kerak pada pipa-pipa pendingin. Endapan garam, lumpur halus, dan sisa korosi menghambat aliran air serta memperkecil luas bidang kontak panas. Hal ini menyebabkan kemampuan heat exchanger dalam menyerap panas dari coolant menurun signifikan.

Gambar 3 Kotoran dan kerak pada cooler mesin induk

Pemeriksaan fisik terhadap heat exchanger menunjukkan adanya pengotor dan kerak pada pipa-pipa pendingin. Endapan garam, lumpur halus, dan sisa korosi menghambat aliran air serta memperkecil luas bidang kontak panas. Hal ini menyebabkan kemampuan heat exchanger dalam menyerap panas dari coolant menurun signifikan. Data pengukuran suhu menunjukkan bahwa temperatur air pendingin dapat meningkat 10–15°C di atas batas normal ketika heat exchanger dalam kondisi kotor.

Faktor ketiga berkaitan dengan kondisi heat exchanger dan air pendingin tawar. Pipa-pipa heat exchanger yang tersumbat oleh endapan, lumpur, dan kerak menghambat perpindahan panas dari coolant ke air laut. Endapan ini mengurangi efisiensi penyerapan panas, sehingga suhu air pendingin naik lebih cepat. Selain itu, kualitas coolant yang menurun akibat penggunaan jangka panjang tanpa pergantian yang tepat juga memengaruhi kemampuan sistem pendingin dalam menurunkan suhu mesin (Putra et al., 2023; Zhang et al., 2021; Ziliwu et al., 2021).
