PENINGKATKAN PERAWATAN SEKOCI PADA KMP. KIRANA II SESUAI DENGAN SOLAS

Oleh
Nurlaili Rachmi¹, Meti Kendek²

Politeknik Pelayaran Sorong¹, Politeknik Pelayaran Sorong²

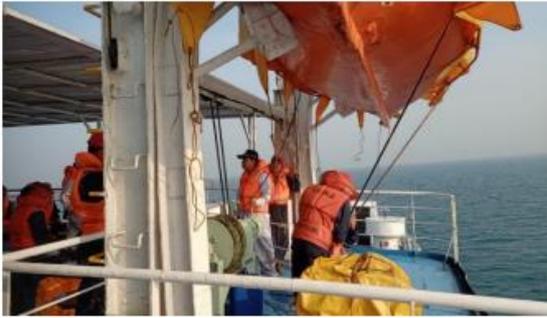
Gambar 1. Proses Persiapan Sekoci KMP. Kirana II

Observasi dilakukan dengan cara mengamati semua gejala yang muncul secara langsung berdasarkan fakta yang ada. Penulis melakukan observasi pelatihan atau *drill* sekoci di atas KMP. Kirana II dilakukan belum sesuai standar SOLAS dimana harus ada sejumlah awak kapal yang memadai dan bersertifikat serta terlatih untuk mengumpulkan dan menolong orang-orang yang tidak terlatih dalam hal penggunaan sekoci. Kebanyakan perwira kadang kala tidak memberikan arahan kepada anak buah kapal. Mungkin saja mereka tidak mengetahui masalah dalam keselamatan, sehingga takut untuk mengutarakannya. Pelatihan yang diadakan di atas kapal biasanya satu bulan sekali. Perwira senior memberitahukan akan diadakan latihan sekoci penolong setelah dibunyikan alarm tanda latihan sekoci. Ternyata ada beberapa awak kapal yang tidak hadir untuk mengikuti latihan. Serta awak kapal belum familiar dalam penggunaan alat-alat sekoci.

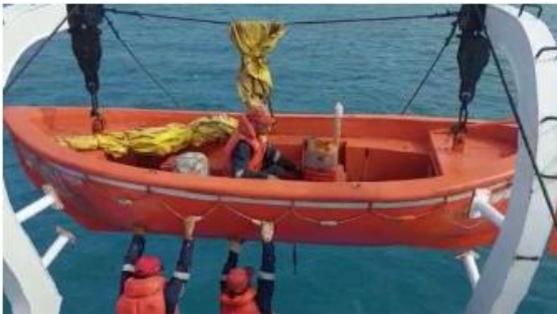
Gambar 2. Proses Penurunan Sekoci di KMP. Kirana II

Perawatan alat keselamatan sekoci tidak berjalan sesuai prosedur sehingga menyebabkan berbagai kendala seperti terjadinya kemacetan penurunan ataupun penarikan sekoci, maka dari itu perawatan secara berencana harus dilakukan seupaya tidak adanya kendala-kendala ketika sekoci ingin digunakan, perawatan juga harus sesuai prosedur yang berlaku yaitu *planning* terhadap perawatan alat keselamatan. Misalnya membersihkan setiap bagian pada sekoci beserta komponen yang terdapat didalamnya dan mengecek kondisi permesinan serta kelistrikan sekoci.

Perawatan pencegahan yang baik dapat menghindari terjadinya kemacetan dalam penurunan sekoci, dengan cara memberikan *grase* di *wire-wire* sehingga tidak menimbulkan kemacetan pada saat menurunkan maupun menaikkan sekoci. Setelah perawatan tersebut dilakukan oleh bosun atas perintah Mualim I. Maka Mualim III memeriksa kembali atau *controlling* terhadap perbaikan tersebut sehingga membuat sekoci lebih terawat dari pada sebelumnya.
